PLANO DE SEGURANÇA DA ÁGUA

Ações Estratégicas – 2021 / 2022 / 2023

SANASA CAMPINAS

14.06.2024

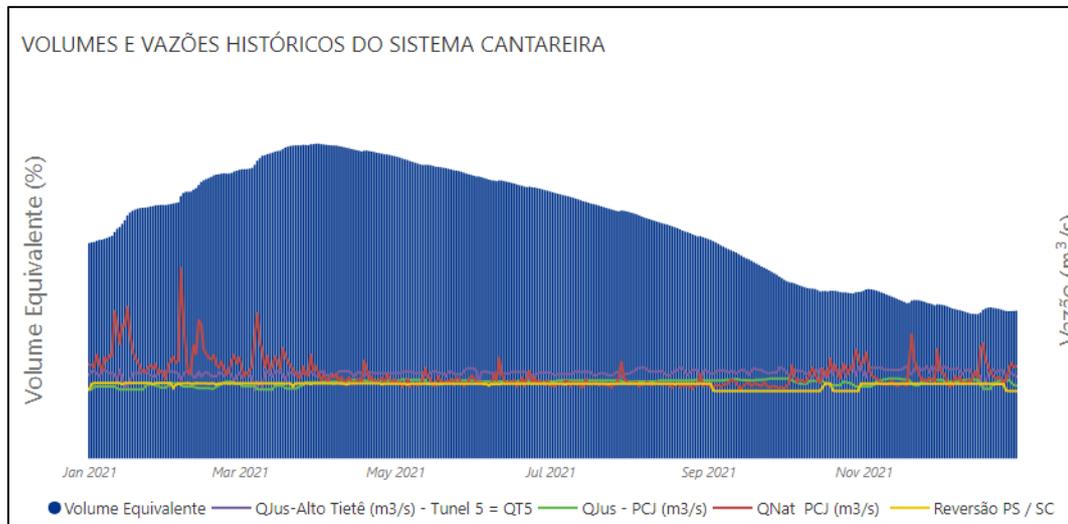
Figura 4: Evolução do Volume Equivalente do Sistema Cantareira (%) e Vazões (m³/s) no ano de 2021.

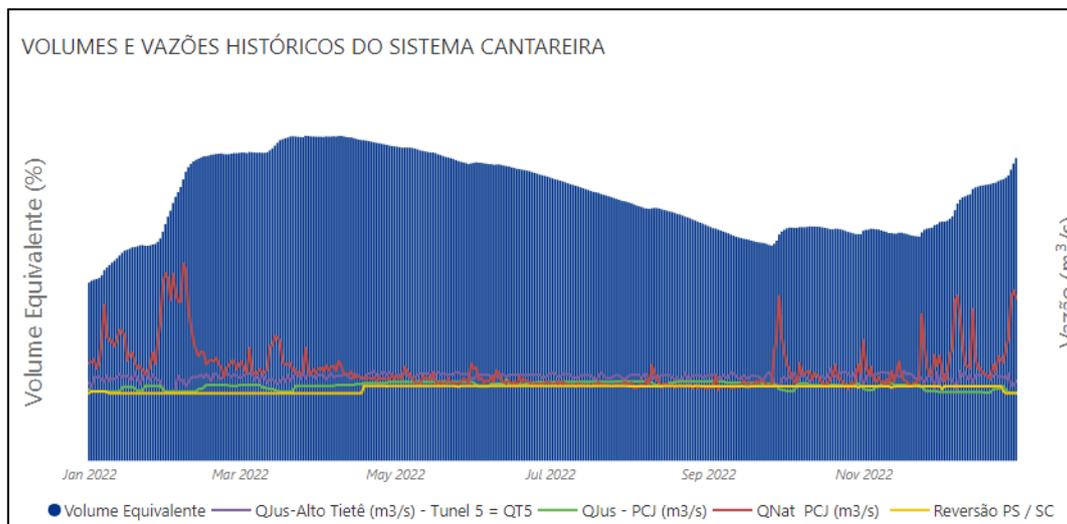
Figura 5: Evolução do Volume Equivalente do Sistema Cantareira (%) e Vazões (m³/s) no ano de 2022.

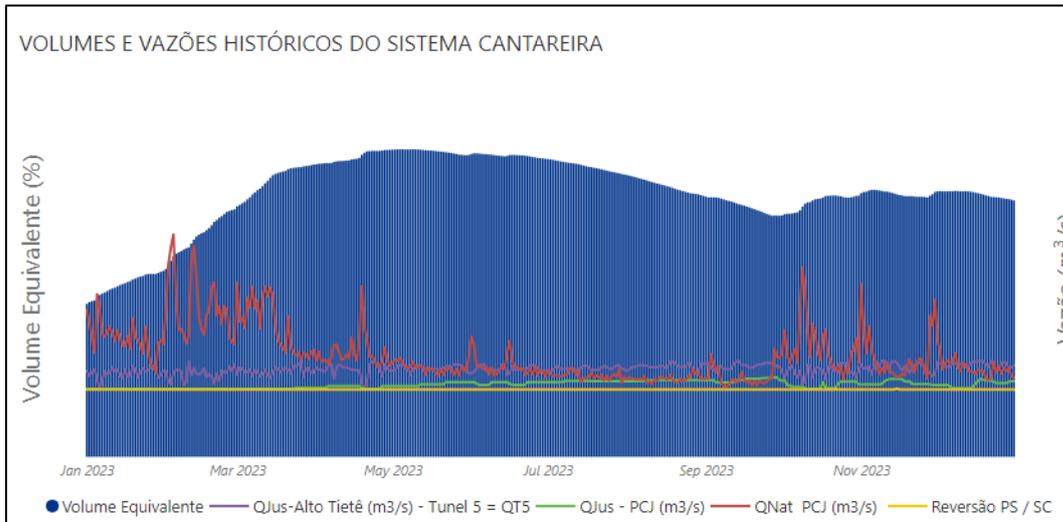
Figura 6: Evolução do Volume Equivalente do Sistema Cantareira (%) e Vazões (m³/s) no ano de 2023.

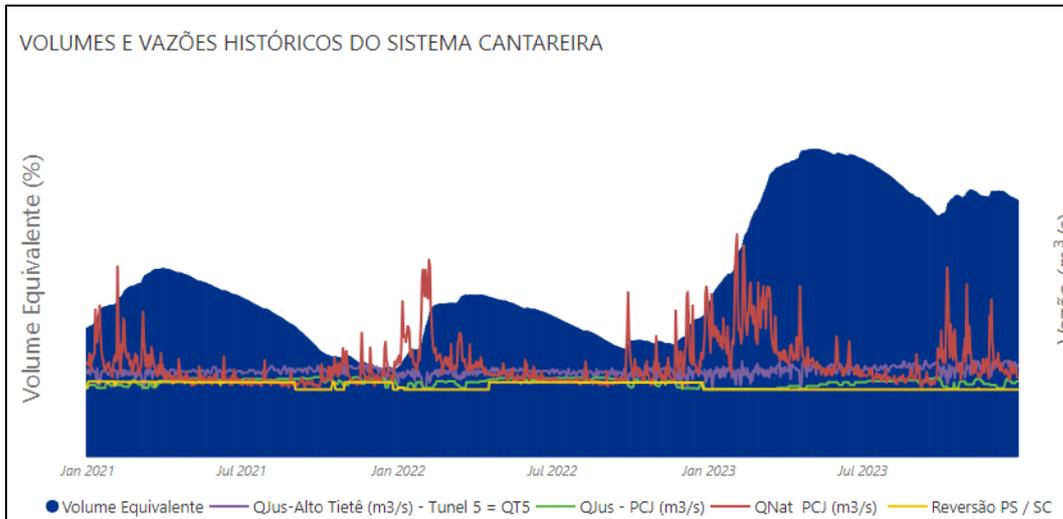
Figura 7: Evolução do Volume Equivalente do Sistema Cantareira (%) e Vazões (m³/s) no período de 2021, 2022 e 2023.

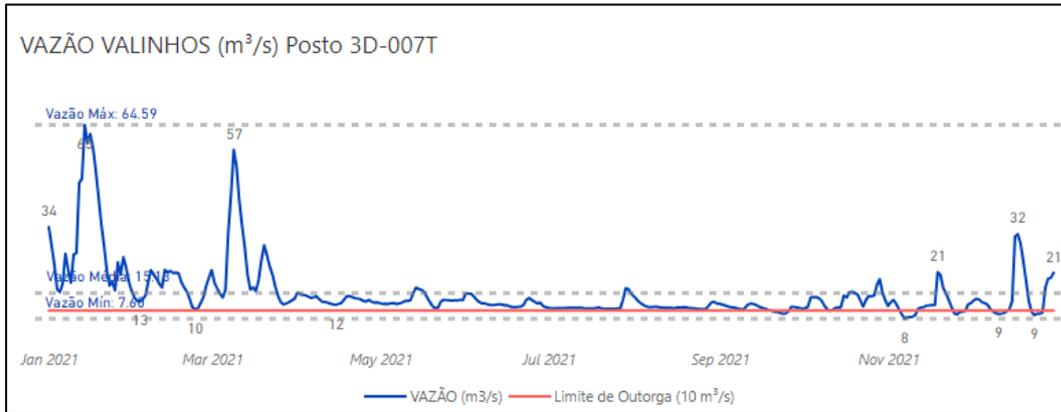
Figura 8: Vazões do rio Atibaia no Posto 3D-007T (SAISP) no ano de 2021.

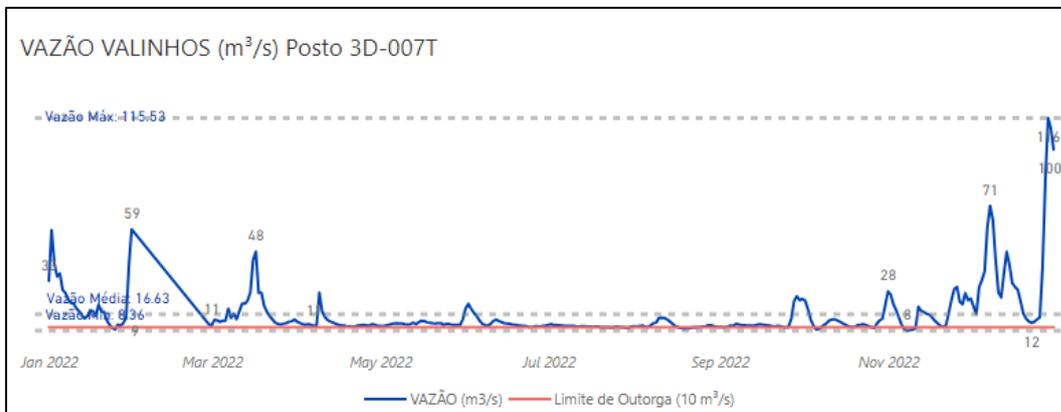
Figura 9: Vazões do rio Atibaia no Posto 3D-007T (SAISP) no ano de 2022

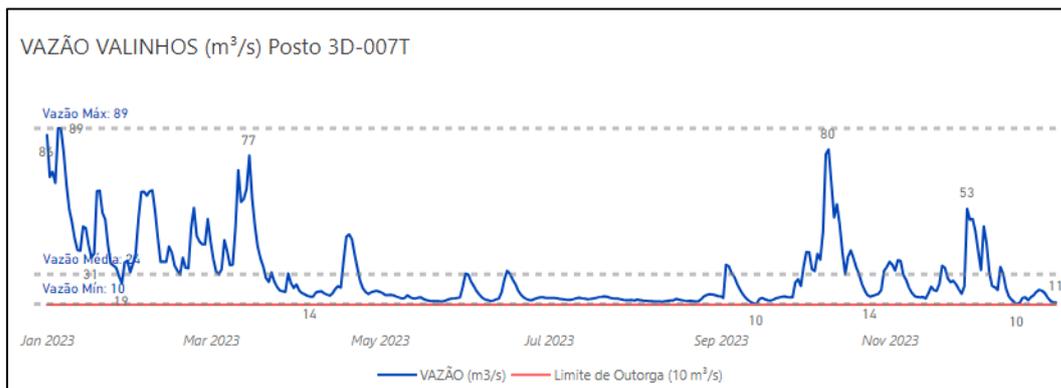
Figura 10: Vazões do rio Atibaia no Posto 3D-007T (SAISP) no ano de 2023.

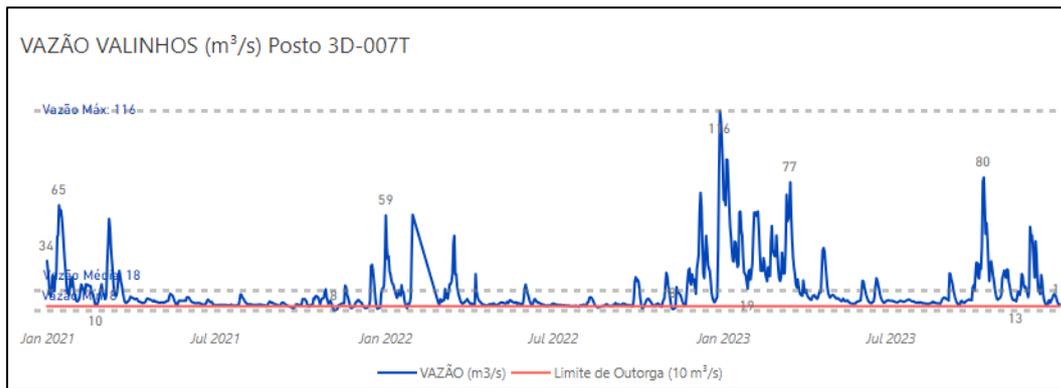
Figura 11: Vazões do rio Atibaia no Posto 3D-007T (SAISP) para os anos de 2020, 2021 e 2022.

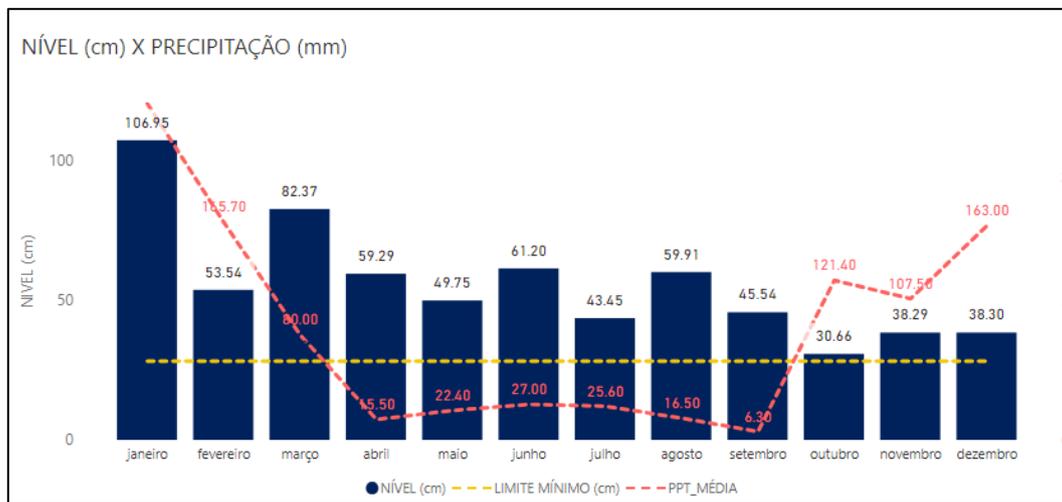
Figura 12: Médias mensais do nível no ponto de captação do rio Atibaia, e precipitação no ano de 2021. Nível médio: 53,85 cm; Precipitação média: 83,90 mm; Temperatura média: 22,14 °C.

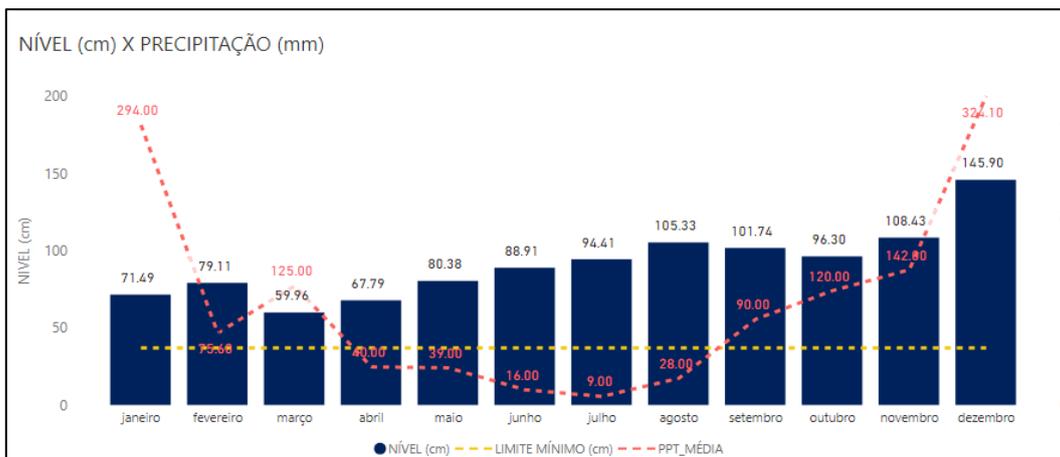
Figura 13: Médias mensais do nível no ponto de captação do rio Atibaia, e precipitação no ano de 2022. Nível médio: 91,75 cm; Precipitação média: 108,56 mm; Temperatura média: 21,79 °C.

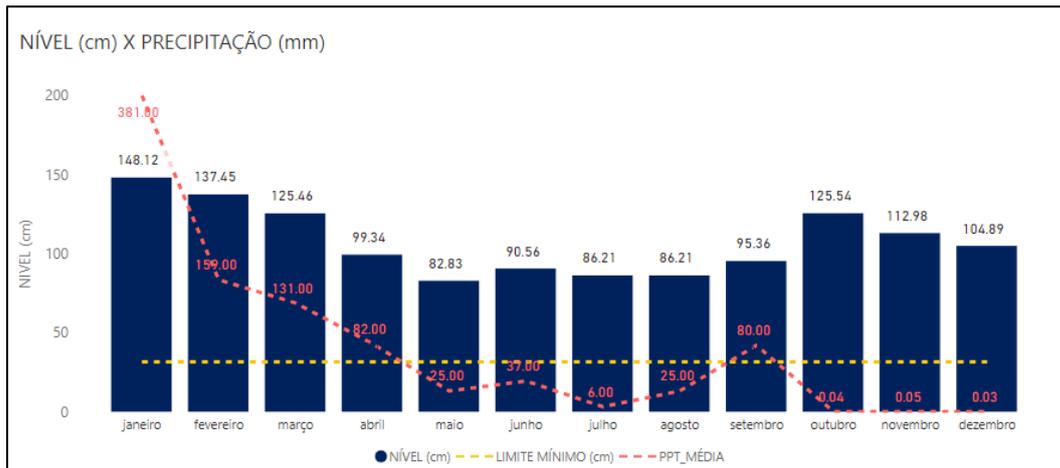
Figura 14: Médias mensais do nível no ponto de captação do rio Atibaia, e precipitação no ano de 2023. Nível médio: 107,76 cm; Precipitação média: 77,18 mm; Temperatura média: 23,45°C.

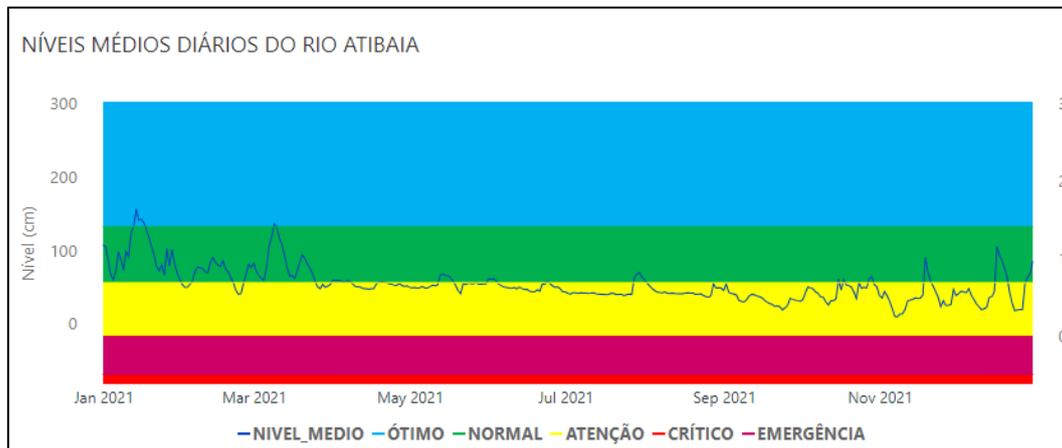
Figura 15: Níveis médios diários do rio Atibaia no Ponto de Captação de Campinas/SP no ano de 2021

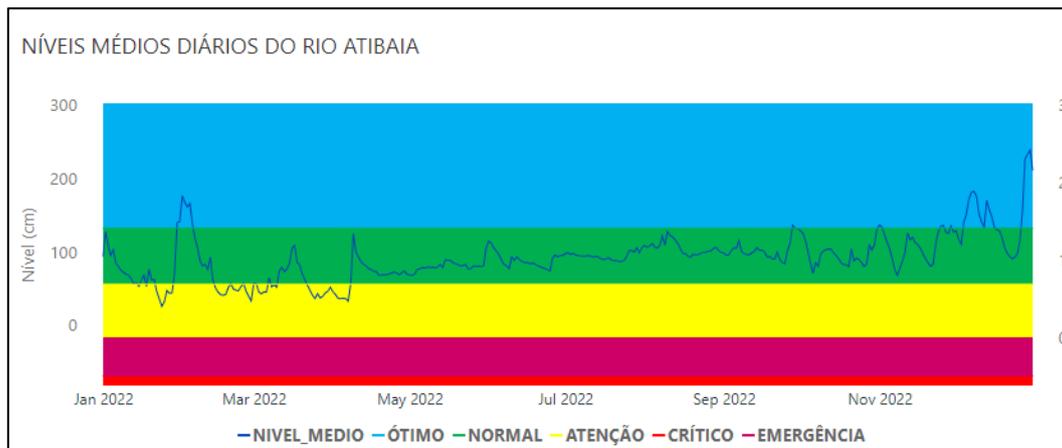
Figura 16: Níveis médios diários do rio Atibaia no Ponto de Captação de Campinas/SP no ano de 2022.

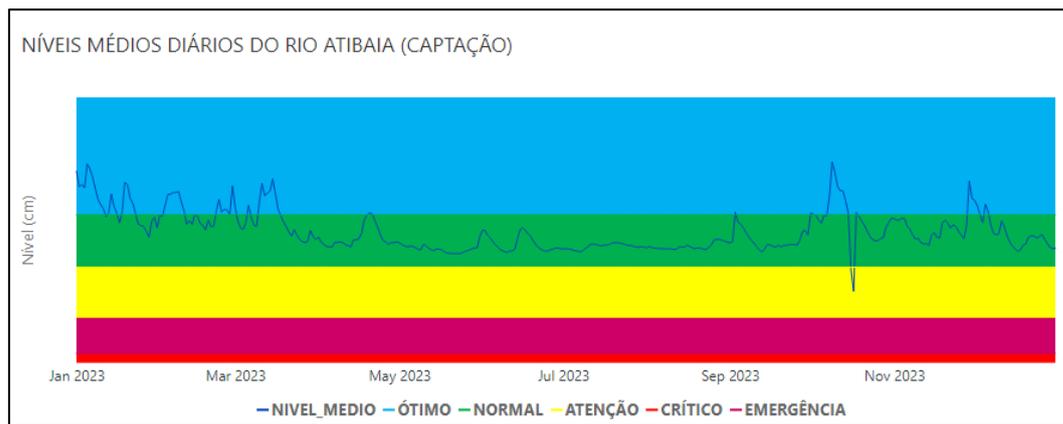
Figura 17: Figura 15: Níveis médios diários do rio Atibaia no Ponto de Captação de Campinas/SP no ano de 2023.

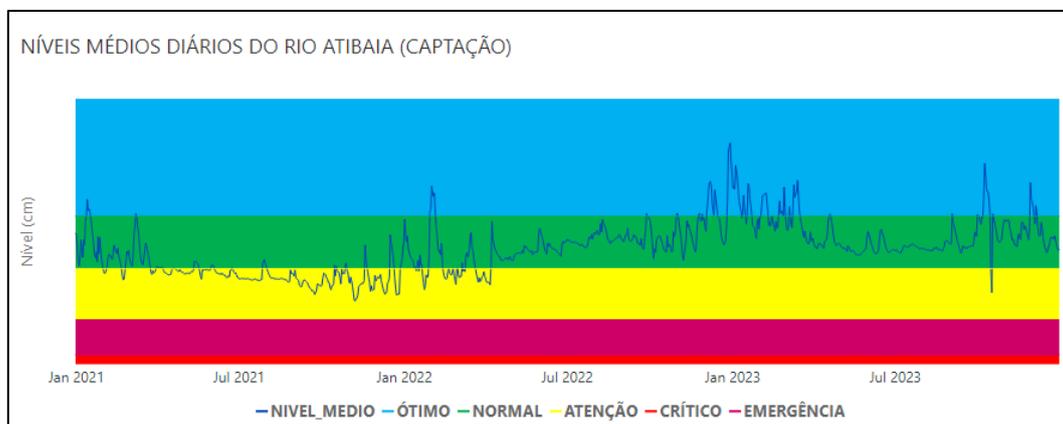
Figura 18: Níveis médios diários do rio Atibaia no Ponto de Captação de Campinas/SP para os anos de 2021, 2022 e 2023.

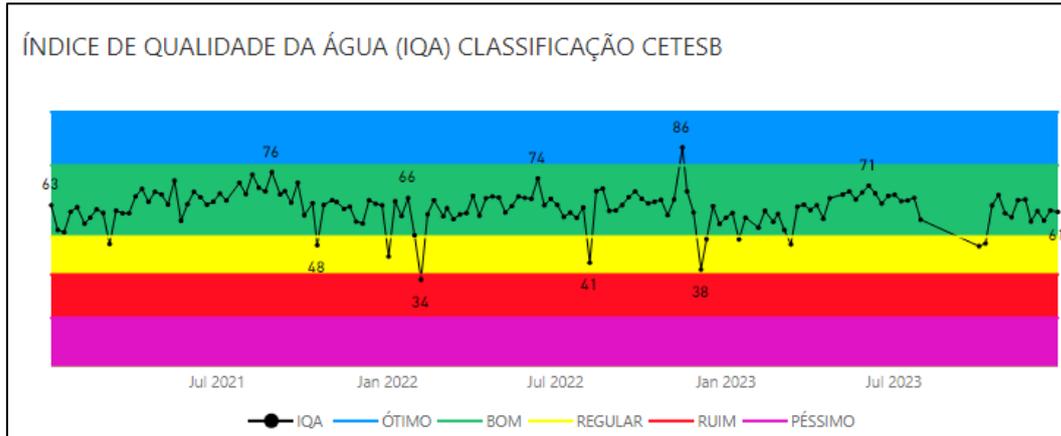
Figura 19: Índice de Qualidade da Água (IQA) no Ponto AT1 para os anos de 2021, 2022 e 2023.

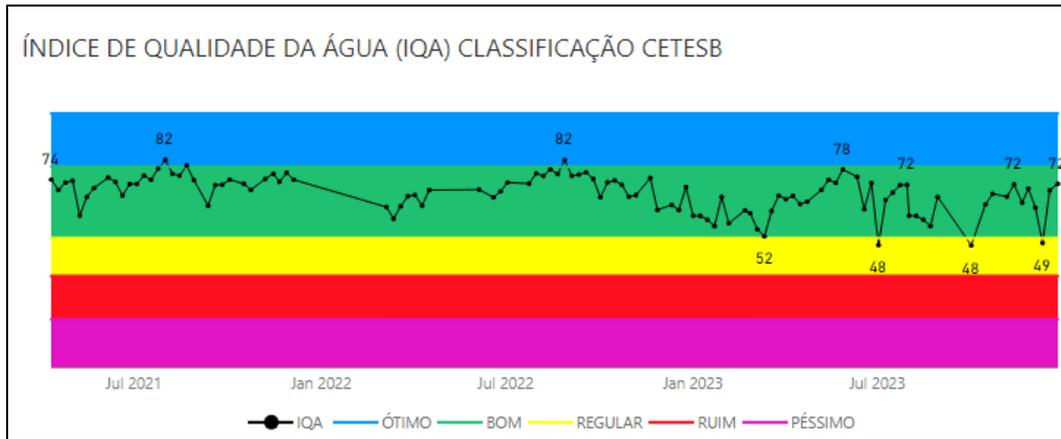
Figura 20: Índice de Qualidade da Água (IQA) no Ponto AT3 para os anos de 2021, 2022 e 2023.

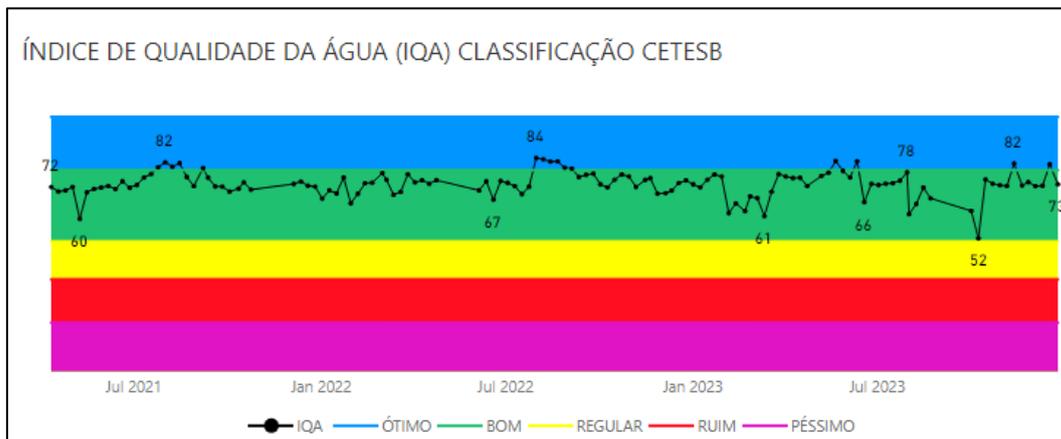
Figura 21: Índice de Qualidade da Água (IQA) no Ponto AT4 para os anos de 2021, 2022 e 2023.

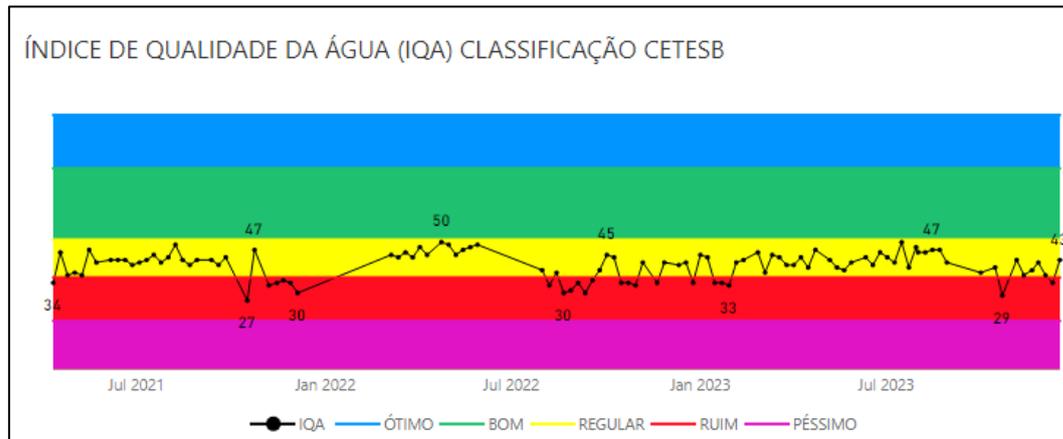
Ponto PIN1

Figura 22: Índice de Qualidade da Água (IQA) no Ponto PIN 1 para os anos de 2021, 2022 e 2023.

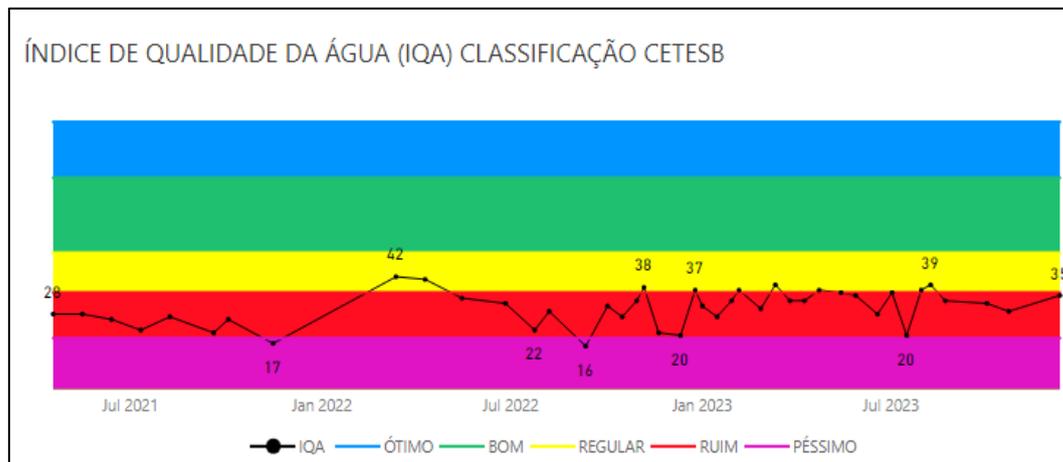
Ponto PIN6

Figura 23: Índice de Qualidade da Água (IQA) no Ponto PIN 6 para os anos de 2021, 2022 e 2023.

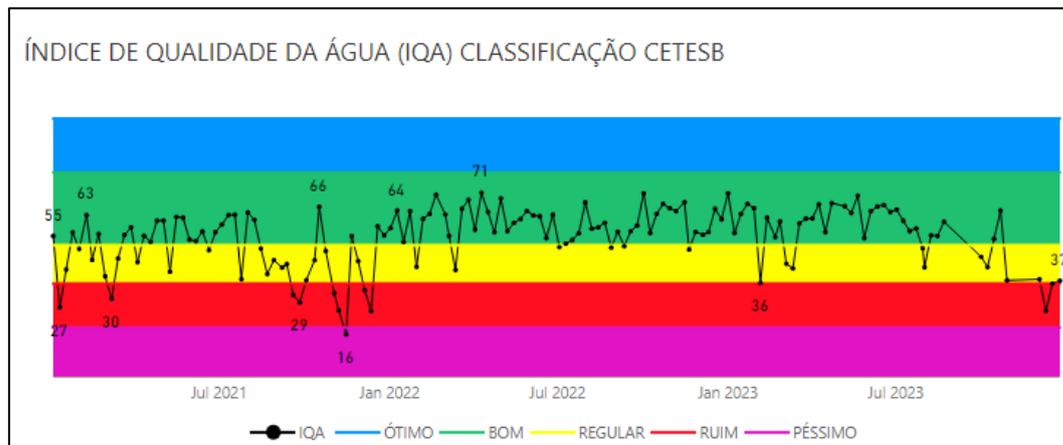
Ponto CAP1

Figura 24: Índice de Qualidade da Água (IQA) no Ponto CAP 1 para os anos de 2021, 2022 e 2023.

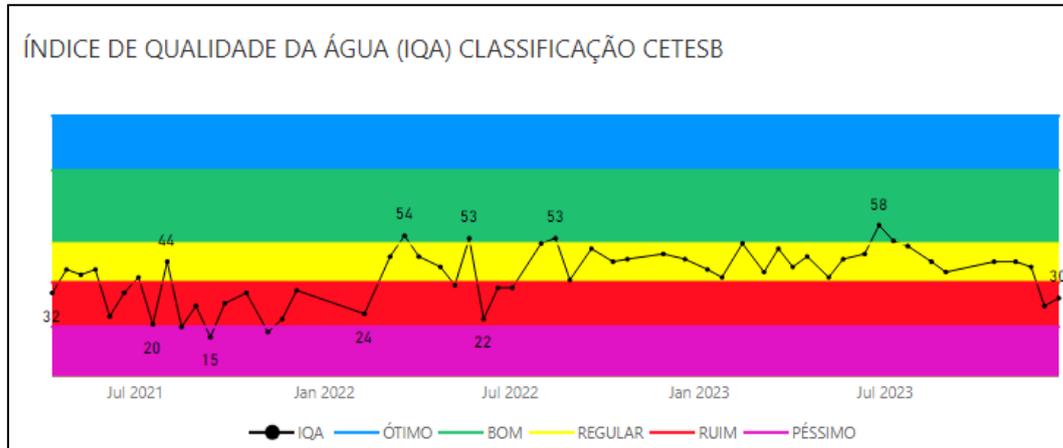
Ponto CAP2

Figura 25: Índice de Qualidade da Água (IQA) no Ponto CAP 2 para os anos de 2021, 2022 e 2023

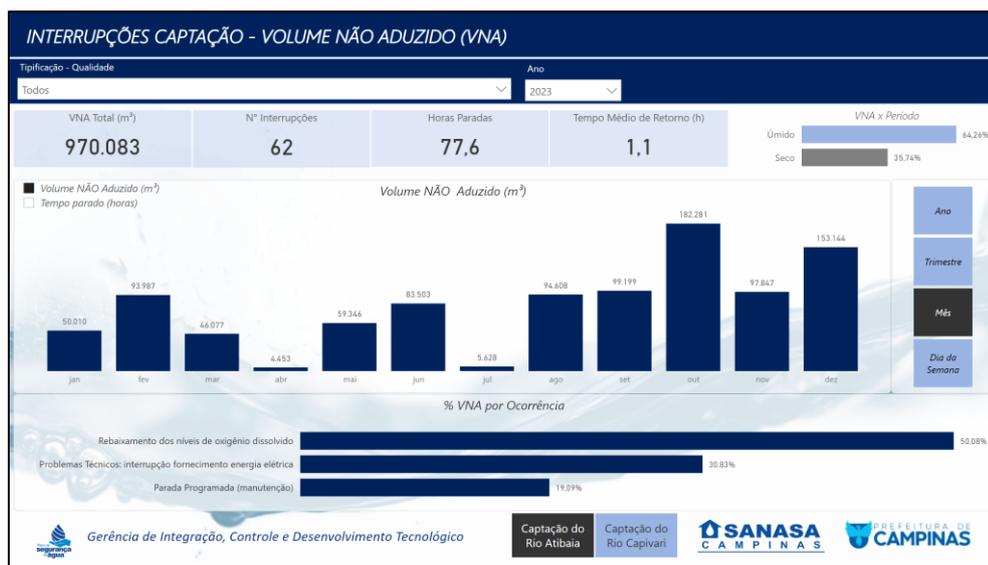
Figura 26: Dashboard para análise do VNA - PSA SANASA

Desta forma, o número de interrupções nas operações de captação e adução por baixas concentrações de O.D. isoladamente representaram 30,65% do total das ocorrências, porém foram responsáveis por 46,78%% do tempo parado e 50,08% do VNA em 2023.

As falhas no fornecimento de energia foram responsáveis por 62,90% das interrupções, 31,57% do tempo parado e 30,83% do VNA. As manutenções programadas complementam os dados para 100%, contabilizando 6,45% das interrupções, 21,65% do tempo parado e 19,09% do VNA. Essas três situações configuram-se como as principais causas de interrupção da captação de água bruta, com amplo destaque para queda nas concentrações de O.D. no que diz respeito ao VNA, conforme demonstram os números de 2023.

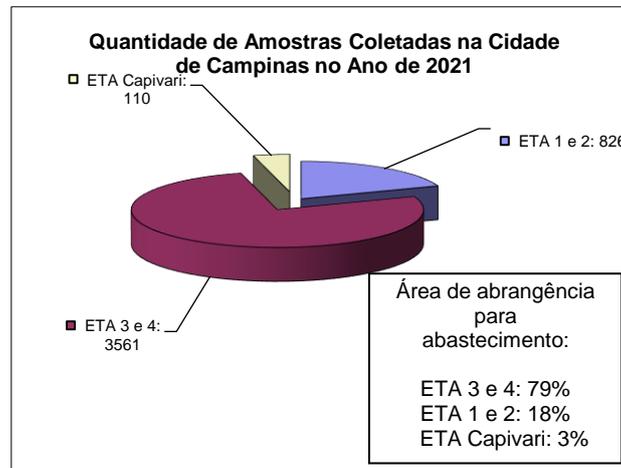
Figura 27 : Quantidade de amostras coletadas por Sistema de Abastecimento (ETA's 1 e 2, ETA's 3 e 4, ETA Capivari), em 2021.

Os gráficos abaixo mostram o desempenho das coletas realizadas na rede de distribuição e o resumo da avaliação dos exames realizados. Durante o ano de 2021, foram coletadas 4.497 amostras de água tratada na rede de distribuição que resultaram 65.620 exames de avaliação de potabilidade. Portanto, como avaliação final, a água

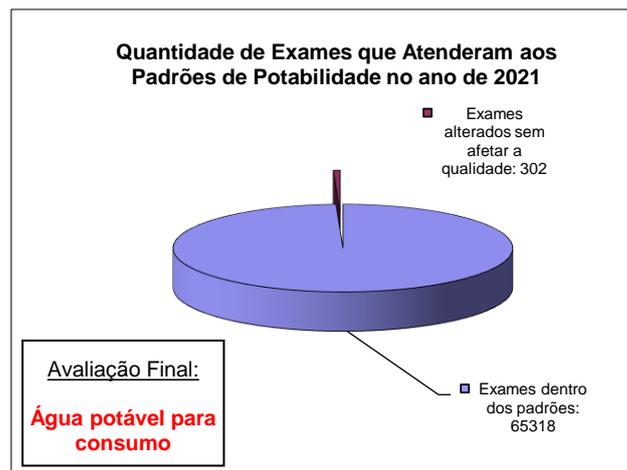
Figura 28: Quantidade de exames que atenderam aos padrões de potabilidade, em 2021.

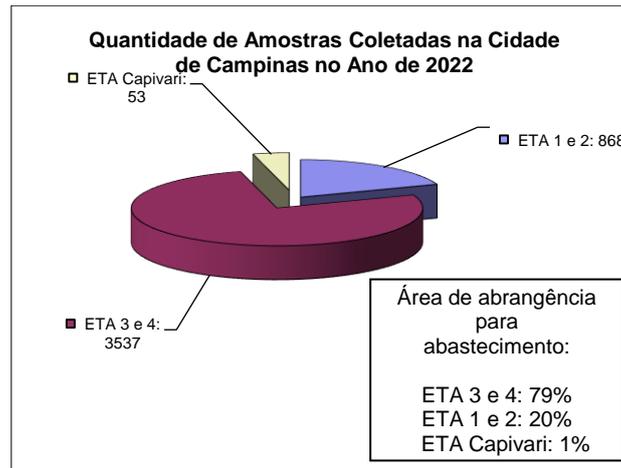
Figura 29: Quantidade de amostras coletadas por Sistema de Abastecimento (ETA's 1 e 2, ETA's 3 e 4, ETA Capivari), em 2022.

Os gráficos abaixo mostram o desempenho das coletas realizadas na rede de distribuição e o resumo da avaliação dos exames realizados. Durante o ano de 2022, foram coletadas 4.458 amostras de água tratada na rede de distribuição que resultaram 94.479 exames de avaliação de potabilidade. Portanto, como avaliação final, a água tratada e distribuída pela SANASA atende aos padrões de potabilidade para consumo humano, sendo considerada como **POTÁVEL**.

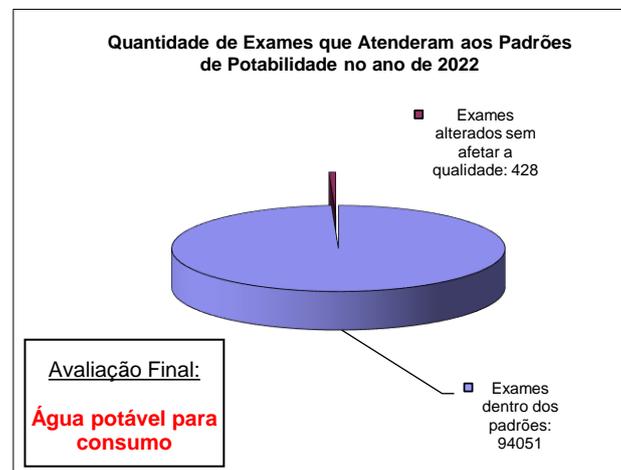
Figura 30: Quantidade de exames que atenderam aos padrões de potabilidade, em 2022.

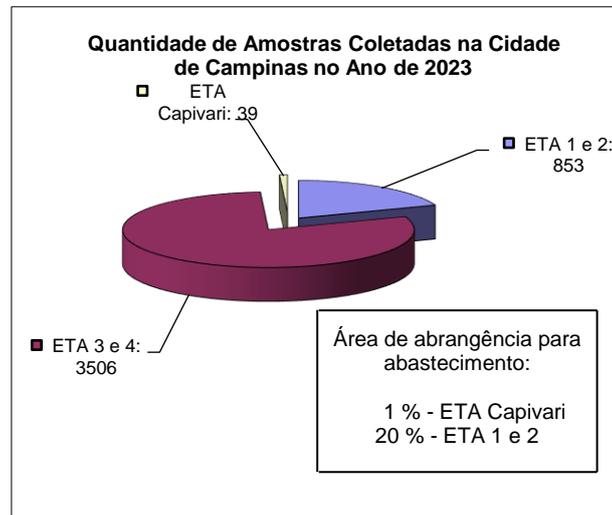
Figura 31: Quantidade de amostras coletadas por Sistema de Abastecimento (ETA's 1 e 2, ETA's 3 e 4, ETA Capivari), em 2023.

Os gráficos abaixo mostram o desempenho das coletas realizadas na rede de distribuição e o resumo da avaliação dos exames realizados. Durante o ano de 2023, foram coletadas 4.398 amostras de água tratada na rede de distribuição que resultaram 63.462 exames de avaliação de potabilidade. Portanto, como avaliação final, a água

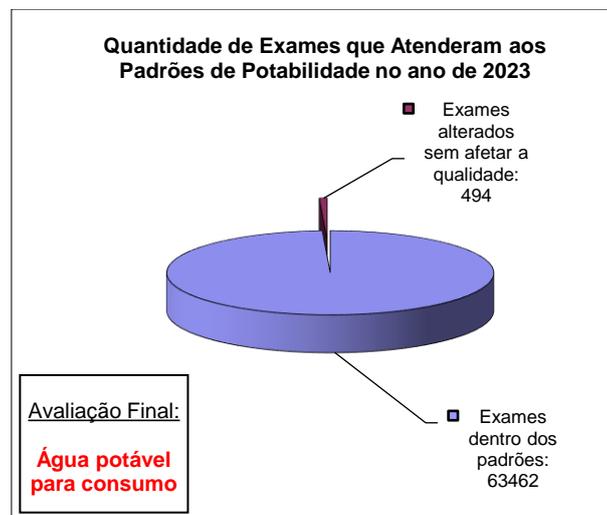
Figura 32: Quantidade de exames que atenderam aos padrões de potabilidade, em 2023.

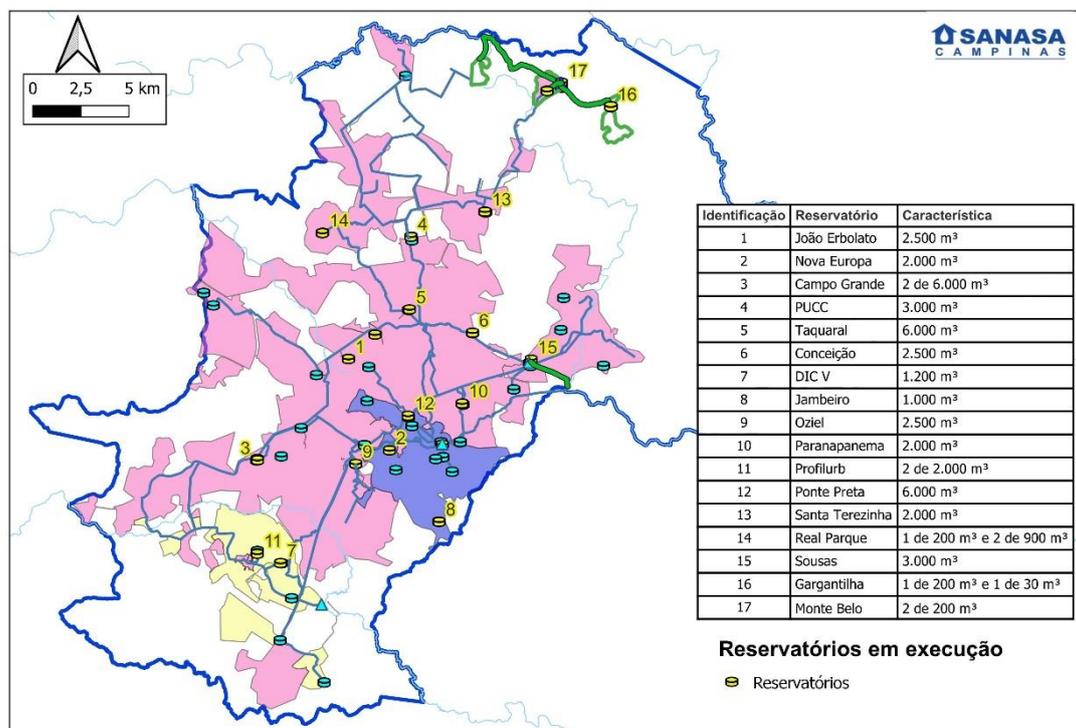
A figura a seguir apresenta o mapa de Campinas, com a localização desses novos reservatórios.

Figura 33: Novos Reservatórios a serem implantados no município de Campinas.

Estes novos reservatórios estão situados em áreas estratégicas com a finalidade de flexibilizar e otimizar o sistema de abastecimento de água, bem como atender aos novos empreendimentos previstos.

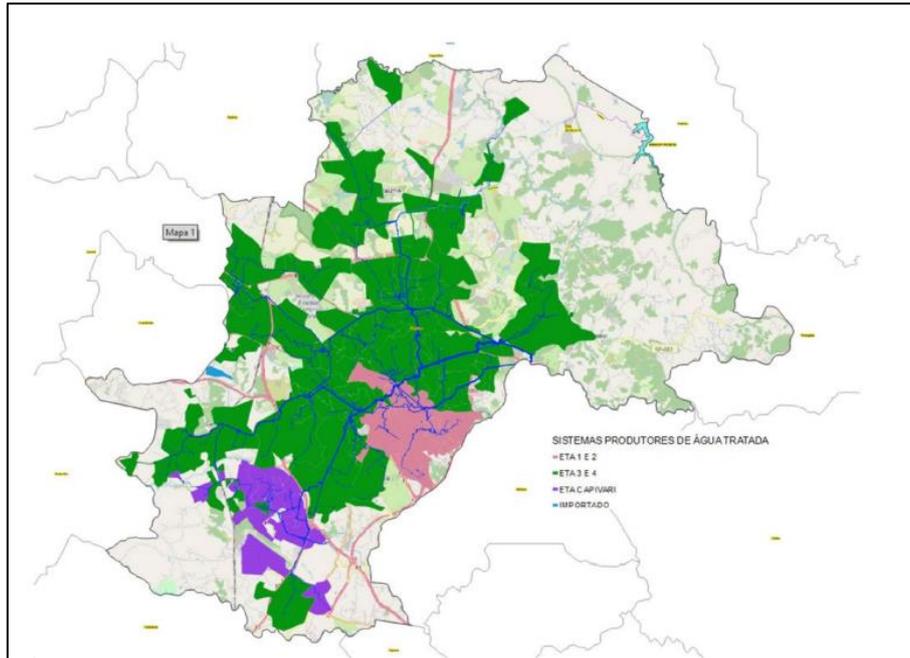
A figura a seguir apresenta os sistemas produtores de água tratada e sua integração por meio do macroanel existente.

Figura 34: Macrossistema de abastecimento do município de Campinas.

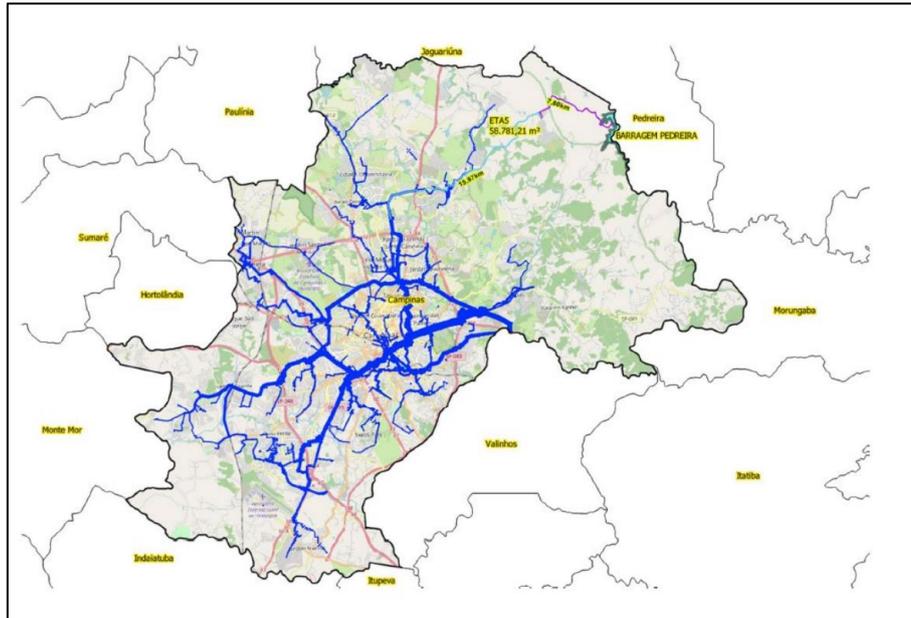
A figura a seguir apresenta o aerolevanteamento de 2014.

Figura 35: Aerolevantamento do município de Campinas, 2014.

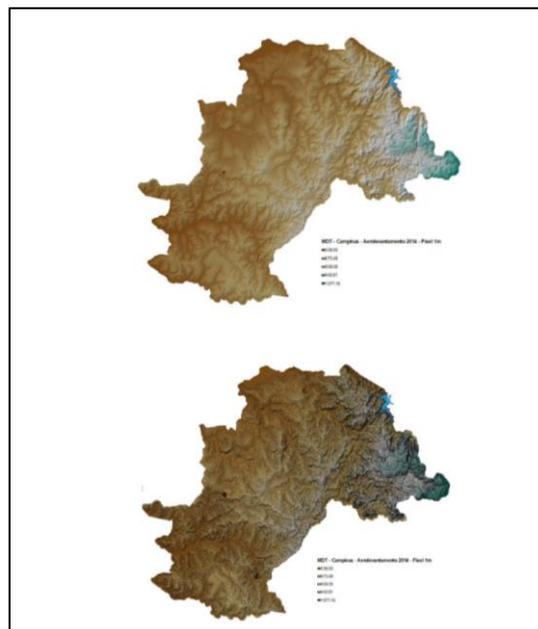
A partir dos arquivos de nuvem de pontos LiDAR LAS-MDT foram gerados modelos digitais de terrenos que possibilitaram estudos para planejamento das infraestruturas de saneamento, entre elas toda a do Sistema Produtor Jaguar. A seguir são apresentados alguns exemplos de utilização deste material no presente estudo.

Figura 36: Modelos Digitais do Terreno do município de Campinas.

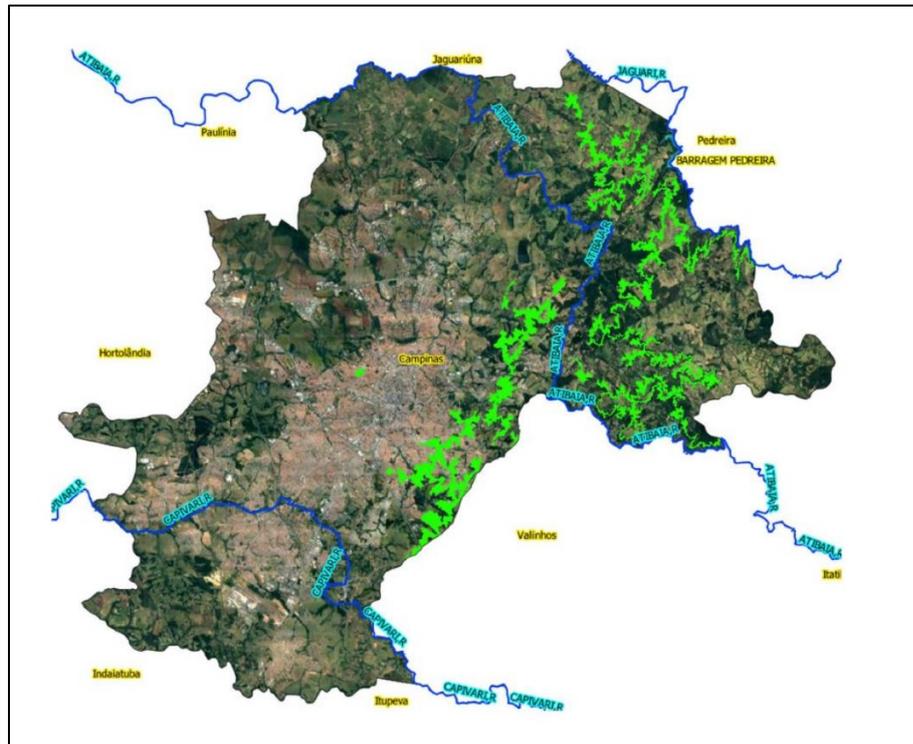
A partir de simulações hidráulicas de modelos esquemáticos e simplificados do macrossistema de distribuição das ETAs 3 e 4, existente, obteve-se que seria promissor a continuidade dos estudos em áreas com cotas topográficas entre 730 m.s.n.m e 760 m.s.n.m.. Essas áreas estão destacadas em verde no mapa a seguir.

Figura 37: Modelo esquemático das áreas favoráveis a implantação das obras.

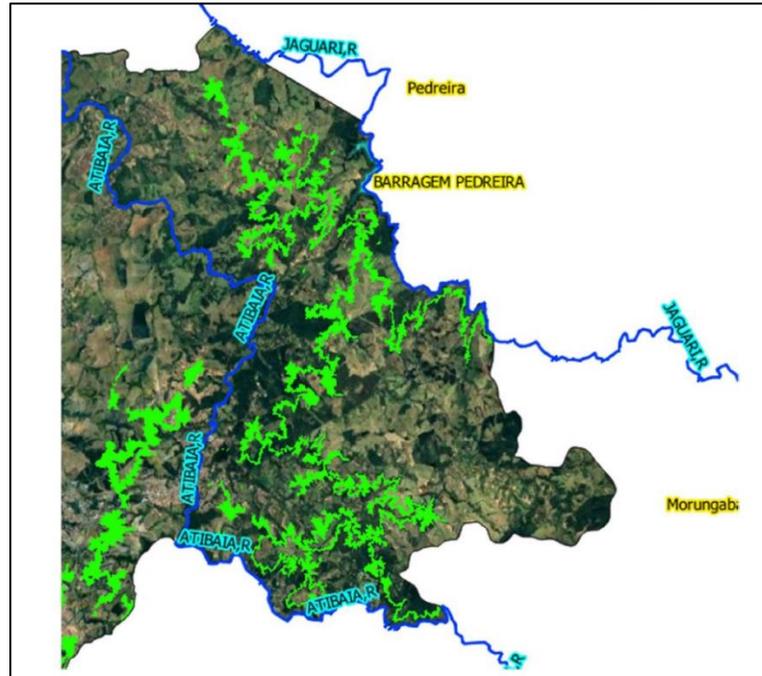
As principais áreas situadas nesta faixa de cota encontram-se entre os rios Atibaia e Capivari e são densamente ocupadas. Alinhando isto ao fato da SANASA Campinas entender que precisa diminuir a dependência do rio Atibaia há um grupo de áreas importantes localizadas entre os rios Atibaia e Jaguari, destacadas no mapa a seguir.

Figura 38: Modelo esquemático de avaliação das áreas localizadas entre os rios Atibaia e Jaguari.

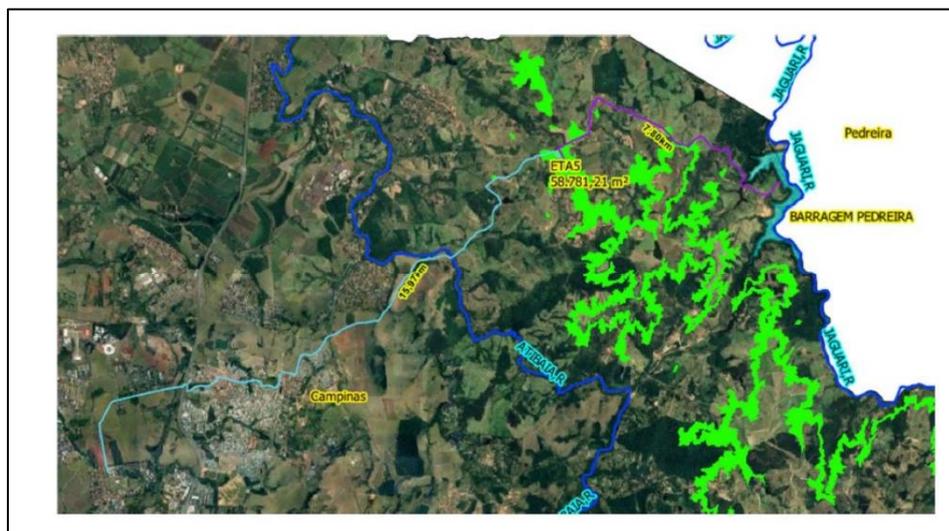
Analisando as possibilidades de caminhamento e áreas disponíveis encontrou-se a concepção atual, apresentada.

Figura 39: Modelo esquemático do caminhamento escolhido.

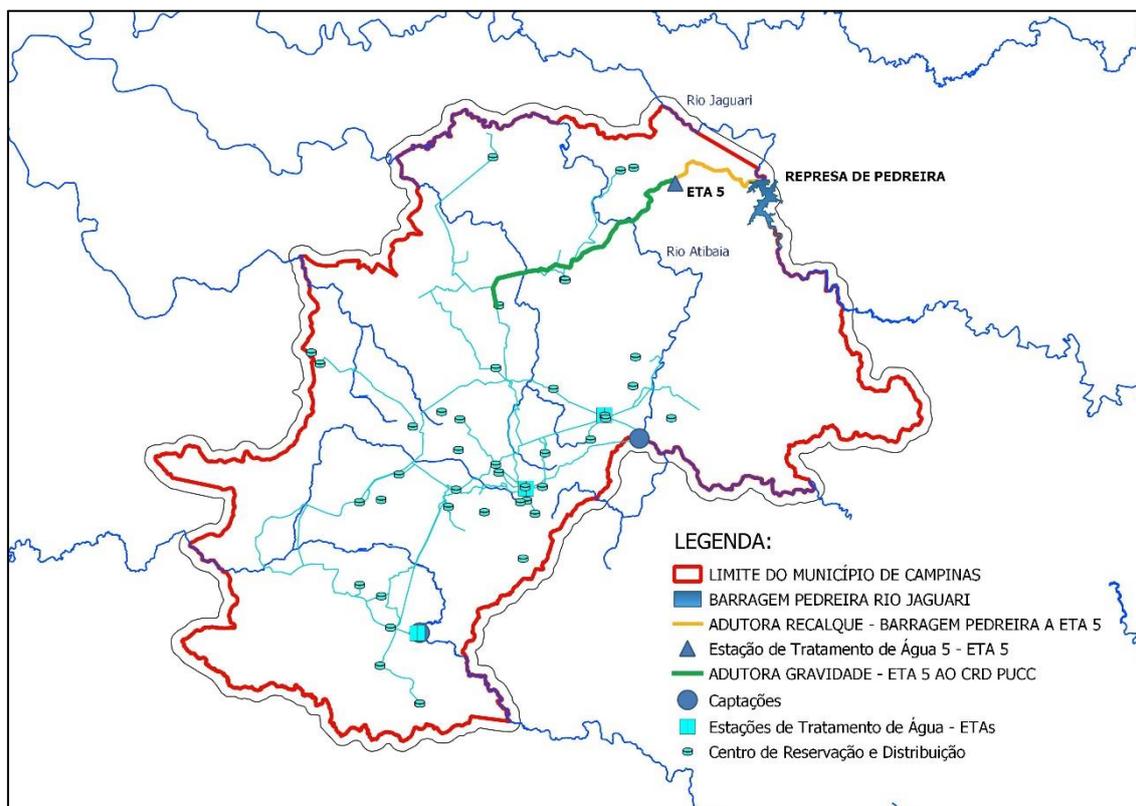
A figura a seguir demonstra a solução apresentada.

Figura 40: Captação de água no rio Jaguari e obras complementares para interligação ao macrossistema de abastecimento.

- Adutora de Água Tratada, trecho por gravidade entre a ETA 5 Jaguari e interligação com a Subadutora existente em aço com \varnothing 700 mm nas proximidades da Universidade PUC. A Adutora de Água Tratada enterrada, com \varnothing interno de 1000 mm e extensão de 16,0 km, em toda sua extensão pelo sistema viário existente (estradas de terras, vicinais e arruamentos urbanos). Neste trecho poderá haver interligação aos sistemas de abastecimentos existentes nos bairros Chácara Gargantilha, Monte Belo, Recanto dos Dourados e Alphaville.
